## Диагностика дизельных форсунок с помощью ультразвука: дизель-ЭКО

М.С. Бугаков, Б. А. Хивинцев, Р.Е. Шутемов, В.А. Соха

## Diagnostics of diesel injectors using ultrasound: Diesel-ECO

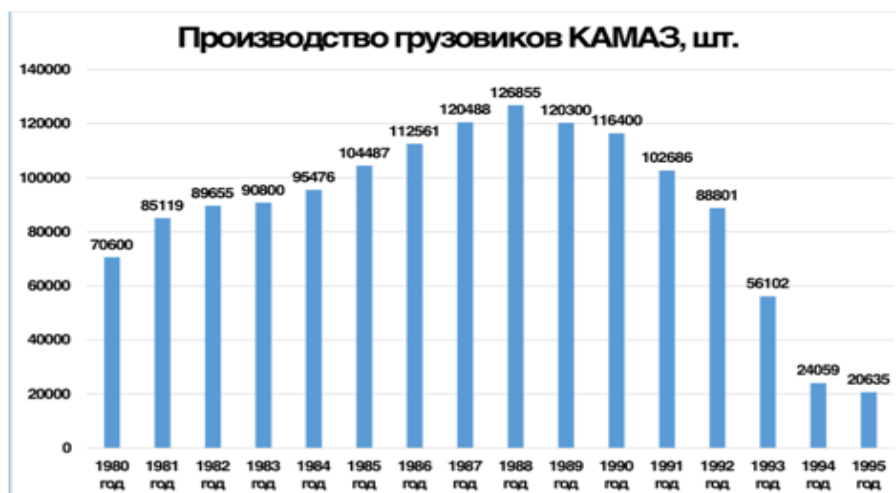
На рисунке 1 представлены количественные характеристики производства грузовиков КАМАЗ с 1980 по 1995 годы. Из данной диаграммы видно, что за 15 лет Камский автомобильный завод выпустил 1 425 027 единиц техники с двигателем КАМАЗ 740. Предположительно до наших дней в эксплуатации находится около 30% автомобилей, а это не менее 427 508 грузовиков. Диаграмма взята из статьи «Заводы терпят убытки (Камаз)» канала «Мужская консультация» сайт: <https://dzen.ru/a/XduG-Y5bhG1QWq2W>.

Рисунок 1. Производство грузовиков КАМАЗ с 1980 по 1995 годы.

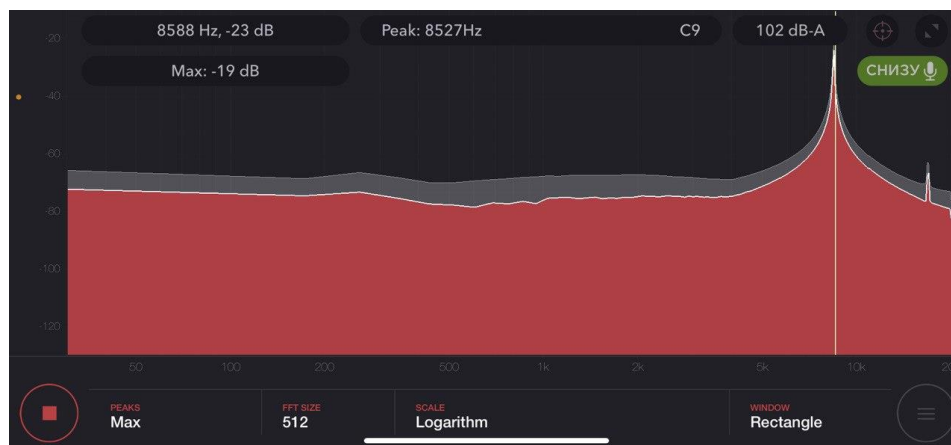
Рисунок 2. Неисправная форсунка, максимальная частота 8 588 герц.

Figure 2. Faulty injector, maximum frequency 8,588 hertz.

На рисунках 2, 3 и 4 приведены результаты анализа форсунок.

- полностью рабочая форсунка: 17 000 – 21 000 Гц;
- плохой распыл: 12 000 – 17 000 Гц;
- форсунка не работает: ниже 12 000 Гц.

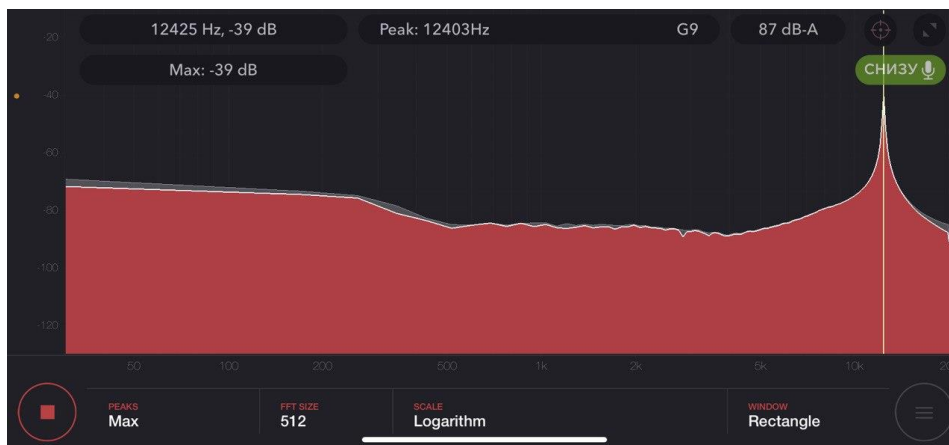
Рисунок 3. Форсунка с плохим распылом, максимальная частота 12 425 герц.

Figure 3. Nozzle with poor atomization, maximum frequency 12,425 hertz.

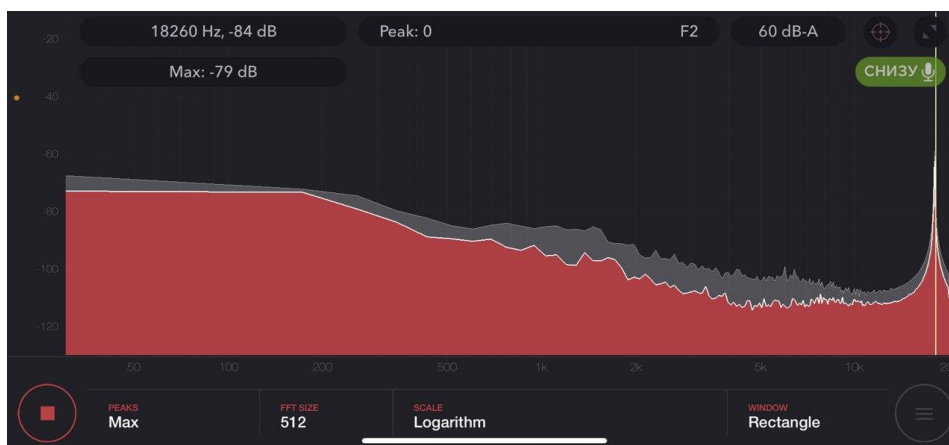
Рисунок 4. Исправная форсунка работает на частоте 18 260 герц.

Figure 4. A working nozzle operates at a frequency of 18,260 hertz.

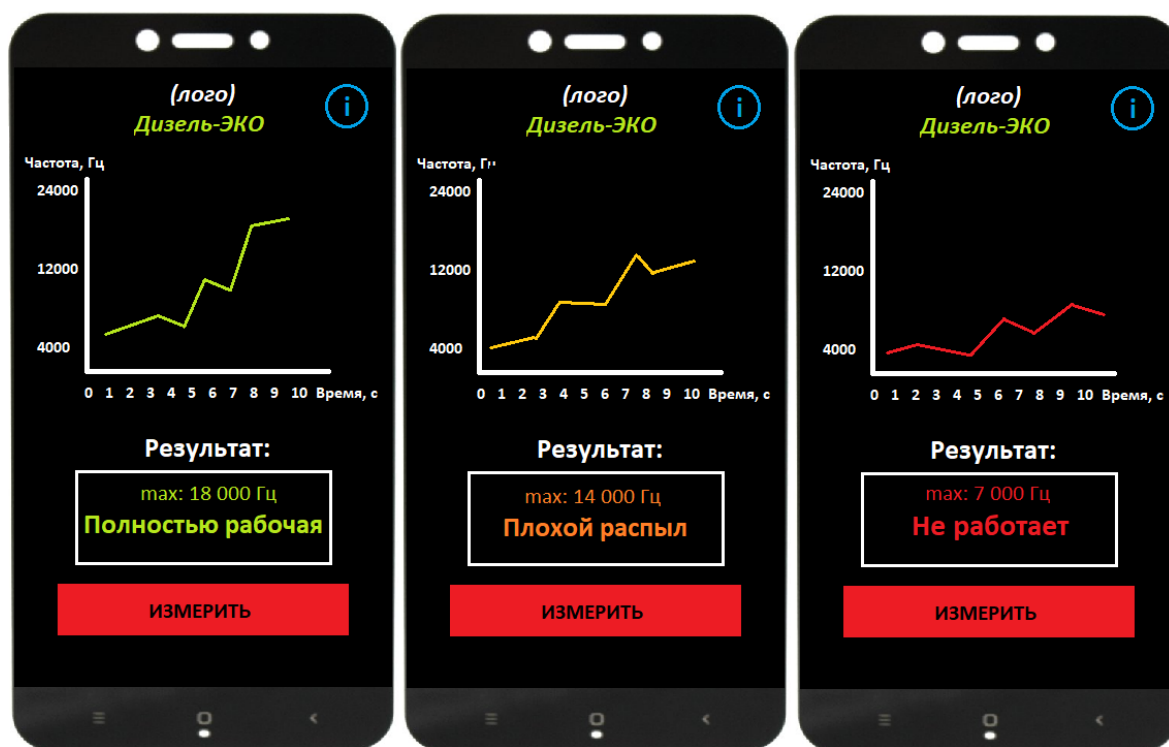
На рисунке 5 показаны варианты выводимых приложением на экран результатов диагностики форсунок.

Рисунок 5. Результаты измерений.

В результате, на основе проведенных измерений приложение самостоятельно определяет состояние форсунки (исходя из диапазона частот) и рядом с числовым показателем определяется одно из трех состояний устройства: «Полностью рабочая» / «Плохой распыл» / «Не работает» (см. рисунок 5).
